Analisis Kegagalan Pada Roda Gigi Miring *Intermediate Gear 2* Pada *Gear Box* Untuk *Roller Press Milling Machine*

Andri Anto, Dedison Gasni

This paper reports the result of an investigation of a fatigue failure of a helical gear in a reducer gear box used in roller press milling machine. Standard procedures in stress analysis on helical gear were used in failure analysis of this helical gear. It was found that the gear failed by fatigue fracture. Beach marks on the fracture surfaces were clearly visible. Detail examination of the surface of the gear revealed that extensive surface damage had occurred in the form of pitting and scuffing. Sub-surface damages in the form of spalling were also observed. Such observations indicated that the gear was under excessive contact stress during operation. Stress analysis did, in fact, confirm such hypothesis. Stress analysis has been conducted by using Niemann methods and Lewis equation. Finite element methods also have been conducted by using commercial software where the stress was obtained on the root of gear by modeling with pitting, without pitting, and matting. The results show that the working stresses on the root of gear were lower

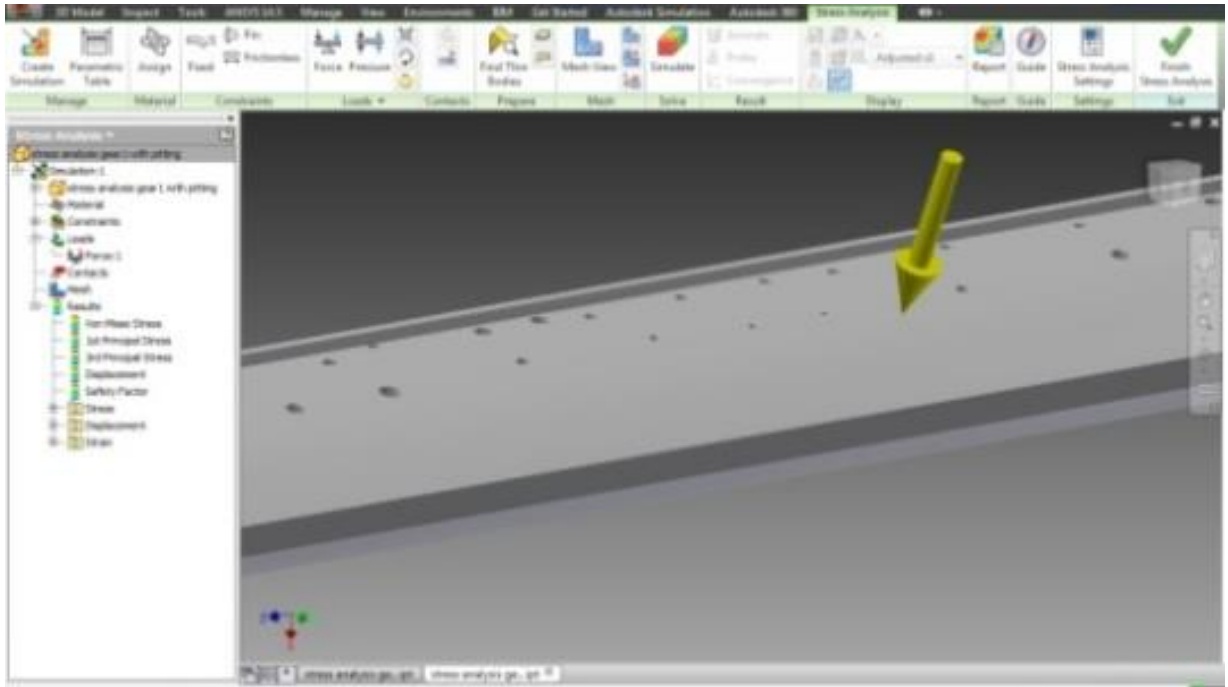
Pemodelan *inventor* dengan cara memberikan bentuk *pitting* sebagai pusat distribusi tegangan yang bekerja apabila diberi gaya. Pemodelan adanya *pitting* ditunjukkan pada Gambar 8.

Gambar 8. Batang kantilever dengan adanya *pitting* pada permukaan roda gigi

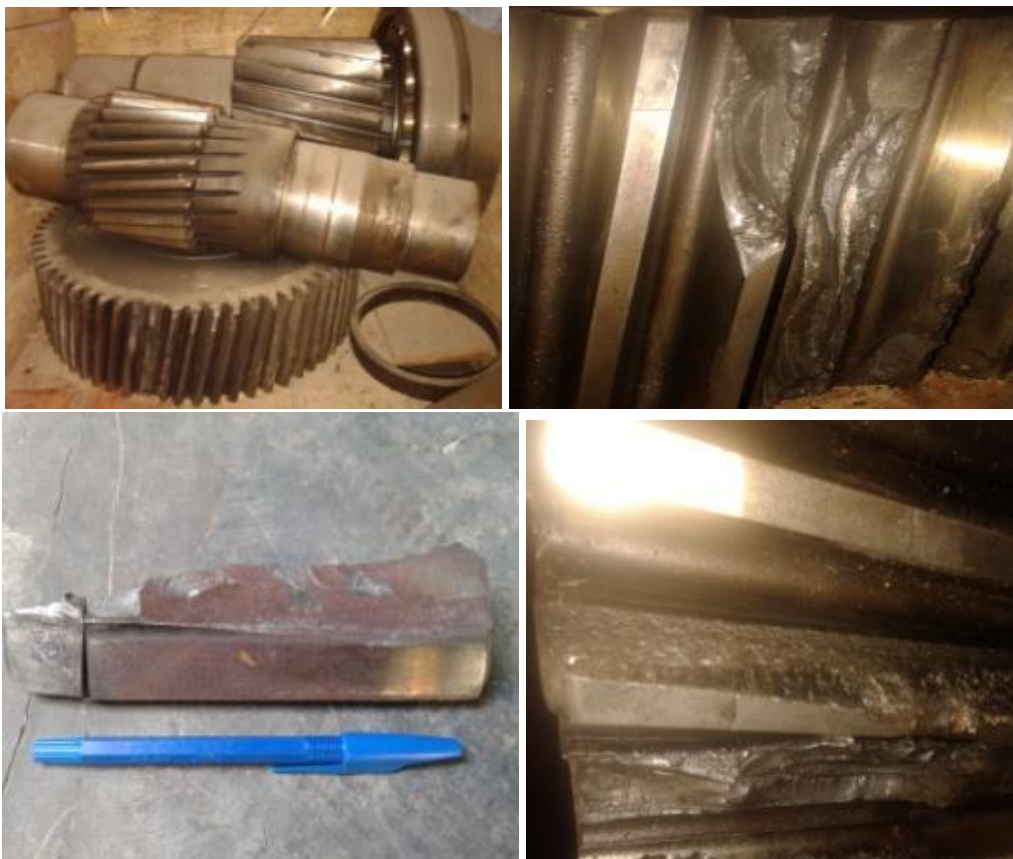
Dari riwayat pemakaian *gear box* dari Roller Press ini, menunjukkan bahwa *gear box* telah dipasang selama ± 17 tahun dan telah mengalami dua kali pergantian roda gigi. Kegagalan pada roda gigi miring *intermediate gear* pada *gear box* ini terjadi secara tiba-tiba yang ditandai dengan adanya suara kasar pada *gear box*. Dari hasil wawancara dilapangan didapat informasi, bahwa *maintenance* pada *gear box Roller Press* ini telah dilakukan secara berkala terutama dalam penggantian cairan pelumas, sedangkan data vibrasi tidak diperoleh karena tidak dilakukan pengukuran. Dari hasil pengamatan di lapangan menunjukkan bahwa kegagalan yang terjadi pada *gear box* berupa patahnya gigi pada roda gigi *intermediate gear 2*.

Gear box jenis *Jahnel-Kesterman* beroperasi normal dengan daya sekitar 683-900 kW. Motor penggerak mempunyai daya 900 kW. Oli yang digunakan adalah Masri FLG ISO VG 320 yang telah diganti secara berkala sesuai rekomendasi *manufacturer*. Beberapa gigi dari roda gigi *failure* pada *intermediate gear 2*. Gambar 9 memperlihatkan kegagalan dari roda gigi *intermediate gear 2*.

Gambar 9. *Intermediate Gear 2* dan *Pinion Gear*

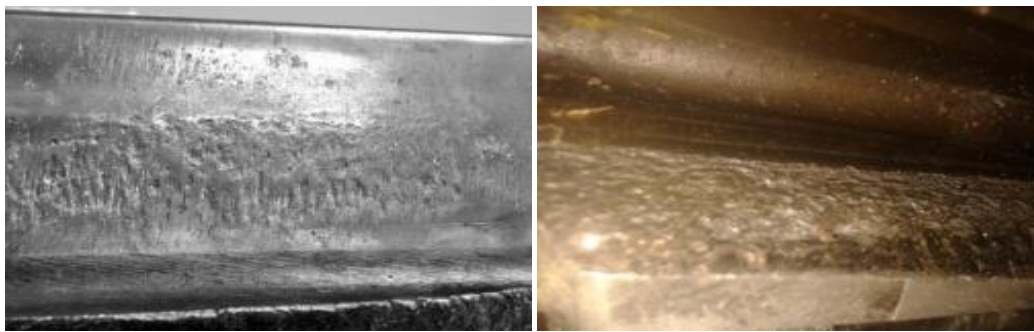
Pada gambar 10 terlihat bahwa adanya *scuffing* (*scoring*) pada permukaan gigi, penyebab terjadinya *scuffing* adalah adanya pelumasan yang kurang baik. Disamping itu, pada permukaan roda gigi terlihat adanya lubang-lubang kecil yang disebut dengan *pitting*. Pada gigi yang patah dijumpai 2 (dua) bentuk patahan, yaitu berupa patahan leleh (Gambar 11a) dan patahan ulet (Gambar 11b).

Gambar 10. Kegagalan *scuffing* dan *pitting* pada permukaan *gear*

memperkuat bahwa akar penyebab terjadinya kegagalan pada *intermediate gear 2* adalah terjadi *pitting* dan *scufing* akibat *rolling contact* pada permukaan roda gigi yang menyebabkan terjadinya konsentrasi tegangan, yang merupakan sumber dari kegagalan roda gigi dan akan mengakibatkan patah lelah.

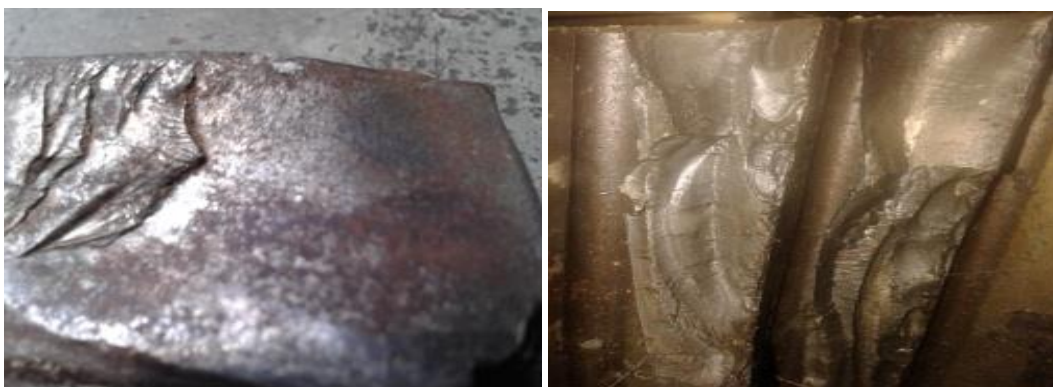
Gambar 11. Bentuk patah leleh spesimen *intermediate gear 2*

pada *low alloy steel* dengan nilai *yield strength*-nya sebesar 1860 MPa [5]. Dari data tegangan yang bekerja pada permukaan kaki gigi (Tabel 3) memperlihatkan bahwa tegangan tersebut berada di bawah kekuatan material dari roda gigi *intermediate gigi 2* (1860 MPa). Dari fakta ini jelas bahwa kegagalan dari roda gigi *intermediate gear 2* tersebut, bukan karena beban statik namun diakibatkan oleh beban dinamik atau *fatigue*.

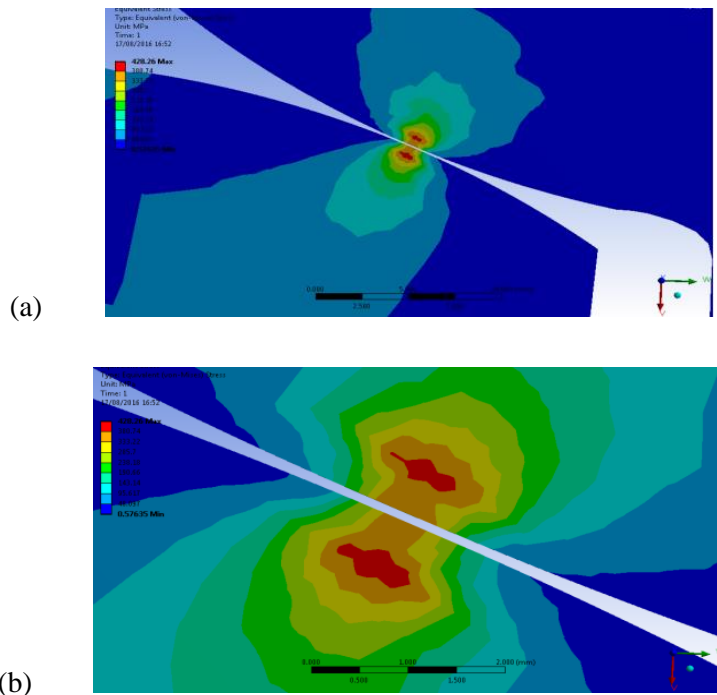
Gambar 14. Distribusi tegangan (*Von Misses stress*); (a) pada permukaan dua buah roda gigi yang berkontak dan (b) perbesaran

Berdasarkan analisis kontak mekanik memperlihatkan bahwa Hertzian *Stress* yang terjadi didaerah kontak adalah sebesar 541,56 MPa dan dengan tegangan geser sebesar 164,63 MPa. Hal ini juga diperkuat dengan analisis elemen hingga (FEA) dengan menggunakan software komersil besarnya tekanan kontakannya (*von misses*) sebesar 428,26 MPa dan tegangan geser sebesar 224,32 MPa. Ini

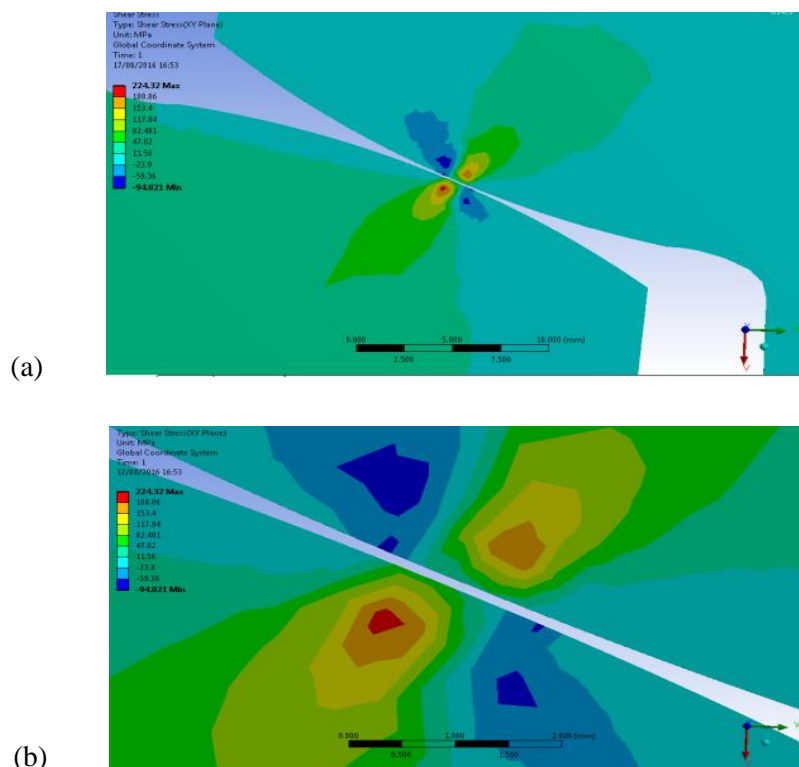
Besarnya tekanan kontak berdasarkan Hertzian Stress diperoleh sebesar **541,56 MPa** dan besarnya tegangan geser maksimum sebesar **164,63 MPa**. Dimana tegangan geser maksimum ini terjadi pada

Fenomena *pitting* ini (Gambar 16) telah menjadi perhatian yang serius terutama pada roda gigi yang mengalami pembebanan yang cukup besar dengan kecepatan putaran yang rendah maupun kecepatan putaran yang tinggi [12]. Awal mula terbentuknya fenomena *pitting* terjadi *micro pitting* pada permukaan gigi, yang disebabkan oleh terbentuknya *crack* (retak) pada *sub-surface* permukaan roda gigi, sehingga mengakibatkan tegangan geser yang terjadi (Gambar 15) melebihi tegangan geser yang

Gambar 15. Distribusi tegangan geser; (a) pada permukaan dua buah roda gigi yang berkontak dan (b) perbesaran
