## Analisis Ketersediaan Pasokan Listrik di PT PLN (Persero) UPK Teluk Sirih dengan Metoda Lean Six Sigma

Muhammad Dani Gitatisna<sup>1)</sup>, Agus Sutanto<sup>2)</sup>\*

<sup>1)</sup> Mahasiswa Program Magister Teknik Mesin Universitas Andalas, Karyawan PT PLN (Persero) UPK Teluk Sirih

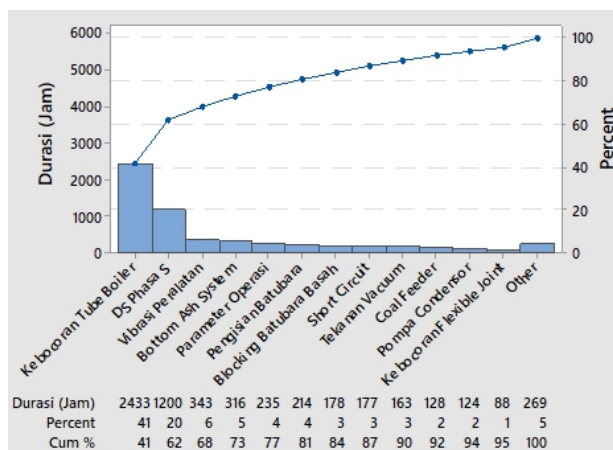
Gambar 1. Diagram Pareto Gangguan PLTU Teluk Sirih

Gambar 1 menunjukkan gangguan yang paling besar adalah gangguan kebocoran *tube boiler*, diikuti dengan gangguan DS *Phasa S*, gangguan vibrasi peralatan dan seterusnya. *Project* yang akan diambil pada tahapan *Define* adalah untuk mengatasi gangguan kebocoran *tube boiler*.

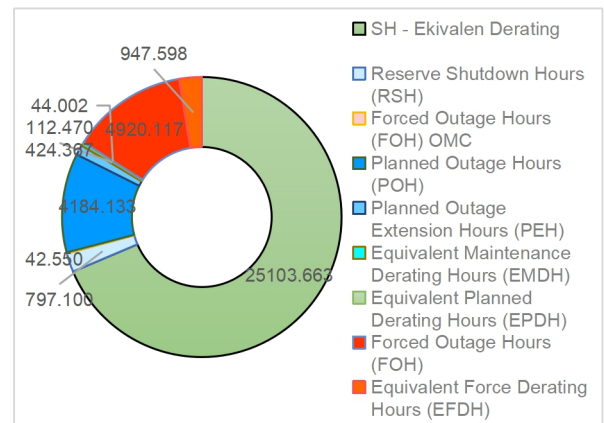
Gambar 2. Komposisi Durasi Waktu Status Pembangkit

Jumlah jam operasi unit pembangkit tersambung ke jaringan transmisi, baik pada kondisi operasi normal maupun kondisi derating (*Service Hours*) adalah jumlah jam periode waktu tersebut dikurangi dengan total jam status pembangkit *outage* yang terjadi pada periode waktu tersebut. Sehingga jam operasi pembangkit adalah sebesar 26.207,73 jam. Maka dihitung nilai EAF sebagai berikut:

$$EAF = 70,93 \%$$

Level *six sigma* dapat ditentukan dengan membandingkan pencapaian nilai EAF dengan nilai sigma sehingga didapatkan nilai sigma saat ini adalah 2,05. Sesuai diagram pareto pada tahap *define*, gangguan kebocoran *tube boiler* memiliki kontribusi durasi lama gangguan terbesar yakni 2.432,74 jam. Potensi kenaikan nilai EAF dan *six sigma*, serta pengurangan *losses* perusahaan (COPQ) (Tabel 1) dapat dihitung sesuai data rekonsiliasi.

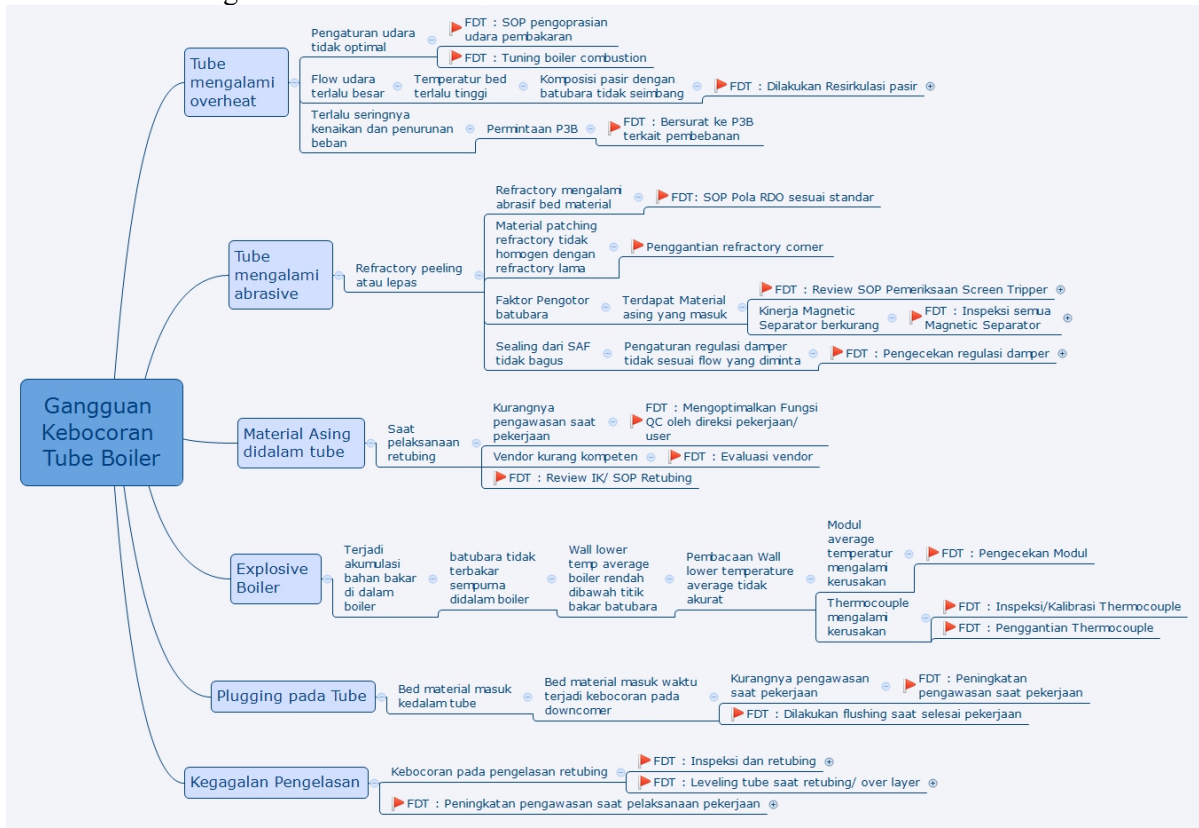
Gambar 3. Fault Tree Analysis (FTA) dengan menggunakan software XMind

Hasil yang diperoleh pada tahapan *Analyze* adalah faktor-faktor penyebab gangguan yang didapatkan menggunakan analisis pohon kesalahan/*fault tree analysis* (Gambar 3) berdasarkan data yang telah diambil sebelumnya dengan melakukan *workshop* yang dihadiri oleh semua bagian terkait. Penyusunan FTA menggunakan aplikasi *software* XMind, dimana faktor-faktor penyebab disusun secara logis dan tergambar dalam bentuk diagram pohon yang menggambarkan hubungan logis antara faktor penyebab tersebut dengan peristiwa kegagalan.

Setelah dilakukan penyusunan analisis pohon kesalahan, langkah selanjutnya melakukan validasi *critical X's* (Tabel 2). *Critical X's* merupakan penyebab utama terjadinya gangguan *tube boiler*. Validasi *critical X's* memeriksa penyebab (X) terjadinya gangguan *tube boiler* apakah benar-benar terjadi atau hanya merupakan asumsi/tidak terjadi dengan memberikan bukti. Faktor *critical X's* yang didapat merupakan faktor-faktor yang mempengaruhi gangguan *tube boiler*, dimana secara keseluruhan dapat mengurangi faktor ketersediaan listrik sebesar 6,65%. Faktor *critical X's* kemudian dihitung secara kualitatif dengan kriteria kemungkinan sangat kecil, kecil, sedang, besar dan sangat besar serta pengaruh dari faktor

Hasil pada tahapan *improve* adalah solusi yang disajikan berdasarkan FDT (*Failure Defense Task*) hasil *workshop* pembahasan FTA. Penentuan

solusi menggunakan *lean tools* seperti *Standardized Works*, *Kaizen*, *Quick Fix* dan sebagainya (Tabel 3). Daftar-daftar solusi diberikan nilai dan *ranking*, kemudian dibuat *Improve Plan* yang memuat informasi tentang rencana pelaksanaan solusi.
