METAL: Jurnal Sistem Mekanik dan Termal

Recondition Cylinder Head Engine Wartsila Diesel 18V32DF

Hendri Van Hoten^a, Hairul Gustriranda^a, Nurbaiti^a

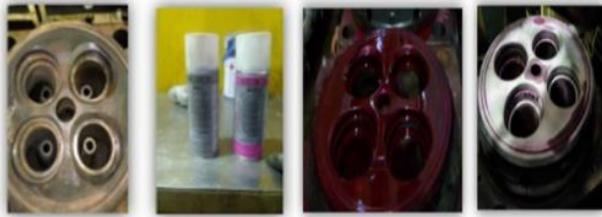
Gambar 3. *Non Destructive Test* (NDT)

Hasil pengujian NDT pada *engine wartsila diesel 18V32DF* tidak menunjukkan adanya retak, sehingga dilakukan proses *recondition*. Dari hasil pengukuran bagian-bagian *cylinder head* umumnya sudah sesuai dengan standar yang ditetapkan oleh pabrik pembuatnya. Hasil pengamatan menunjukkan adanya bagian yang perlu diproses lebih lanjut. Salah satu bagian *pocket* yaitu *pocket exhaust II* dilakukan proses *Cutting* karena terdapat korosi atau karat pada sekeliling *pocket*. Proses *Cutting* ini mengurangi dimensi *pocket* sebesar 0,003 mm. Contoh pengamatan lainnya pada bagian *seating valve exhaust II* dilakukan proses *Lapping* karena setelah dilakukan pengamatan terdapat goresan dan sedikit *coak* pada permukaannya.

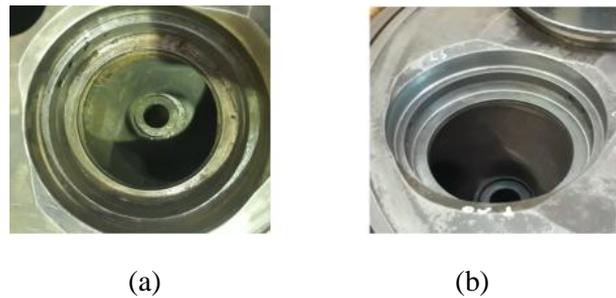
Pada Tabel 3 diperlihatkan hasil pengukuran pada bagian *Pocket*. Pada bagian *Pocket* dilakukan empat kali pengukuran di setiap titik yang berbeda. Hasil pengukuran pada Tabel 3 masih dalam batas standar seperti dapat dilihat pada Tabel 1. Hasil pengamatan menunjukkan adanya coak atau karat pada sekeliling *pocket*, sehingga dilakukan proses *cutting* pada *pocket*. Bentuk sebelum dan sesudah proses *cutting* dapat dilihat pada Gambar 9.

Gambar 9. (a). Sebelum proses *Cutting*. (b). sesudah proses *Cutting*

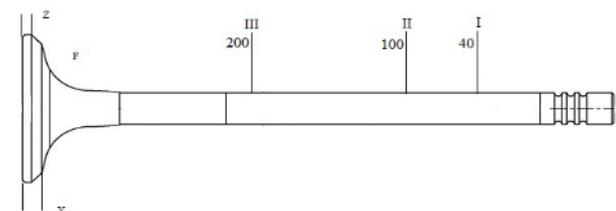
Gambar 10. Pengukuran pada bagian *Valve*

Pengukuran bagian *Valve* dilakukan pada 6 titik yaitu titik I, II, II, Y, F dan Z seperti terlihat pada Gambar 10. Pada titik I, II dan III dilakukan pengukuran untuk menentukan kesejajaran dan kelurusan valve dengan menggunakan dial indikator.

Tabel 5 menunjukkan hasil pengukuran yang diperoleh untuk semua titik pada *exhaust 1*. Hasil 0 (Nol) yang didapatkan pada titik I, II dan III menunjukkan bahwa pada bagian ini sudah sejajar dan lurus. Kemudian pada titik Y 8,95 merupakan hasil pengukuran dari diameter *head valve*, nilai F sebesar 0,09 mm artinya adalah nilai makan pada proses *Grinding* sebesar 0,09 mm. Nilai Z 8,86 mm adalah ukuran diameter *head valve* setelah dilakukan proses *Grinding*. Pada Gambar 11 ditampilkan gambar *head valve* sebelum dan sesudah proses *Grinding*.

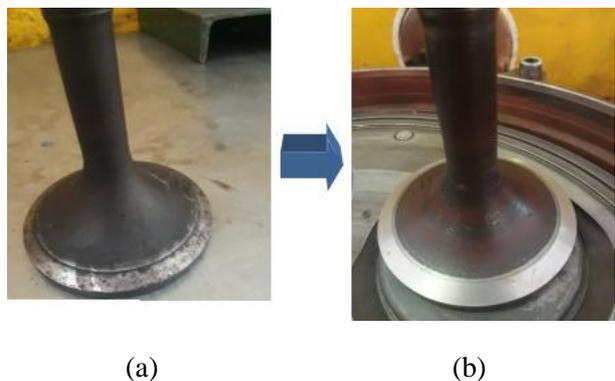
Gambar 11. (a). Sebelum proses *Grinding*. (b). sesudah proses *Grinding*

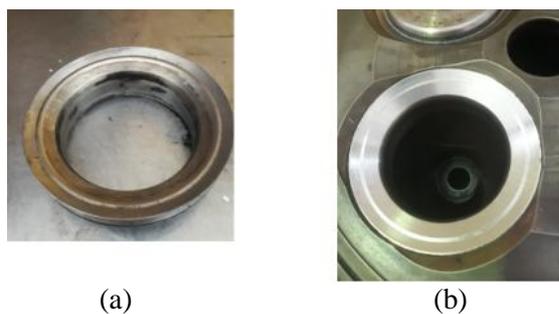
Pada Tabel 5 terlihat bahwa hasil pengukuran tidak melampaui batas standar yang ditentukan. Akan tetapi hasil pengecekan dan pengamatan menunjukkan adanya goresan pada bagian *seating valve*. Goresan tersebut dihilangkan dengan melakukan proses *Lapping*. Bentuk dari *seating*

valve sebelum dan sesudah proses *Lapping* diperlihatkan pada Gambar 12.

Gambar 12. Proses *lapping* pada *seating valve*
