Analisis Kegagalan Pada Roda Gigi Miring *Intermediate Gear 2* Pada *Gear Box* Untuk *Roller Press Milling Machine*

Andri Anto, Dedison Gasni

This paper reports the result of an investigation of a fatigue failure of a helical gear in a reducer gear box used in roller press milling machine. Standard procedures in stress analysis on helical gear were used in failure analysis of this helical gear. It was found that the gear failed by fatigue fracture. Beach marks on the fracture surfaces were clearly visible. Detail examination of the surface of the gear revealed that extensive surface damage had occurred in the form of pitting and scuffing. Sub-surface damages in the form of spalling were also observed. Such observations indicated that the gear was under excessive contact stress during operation. Stress analysis did, in fact, confirm such hypothesis. Stress analysis has been conducted by using Niemann methods and Lewis equation. Finite element methods also have been conducted by using commercial software where the stress was obtained on the root of gear by modeling with pitting, without pitting, and matting. The results show that the working stresses on the root of gear were lower

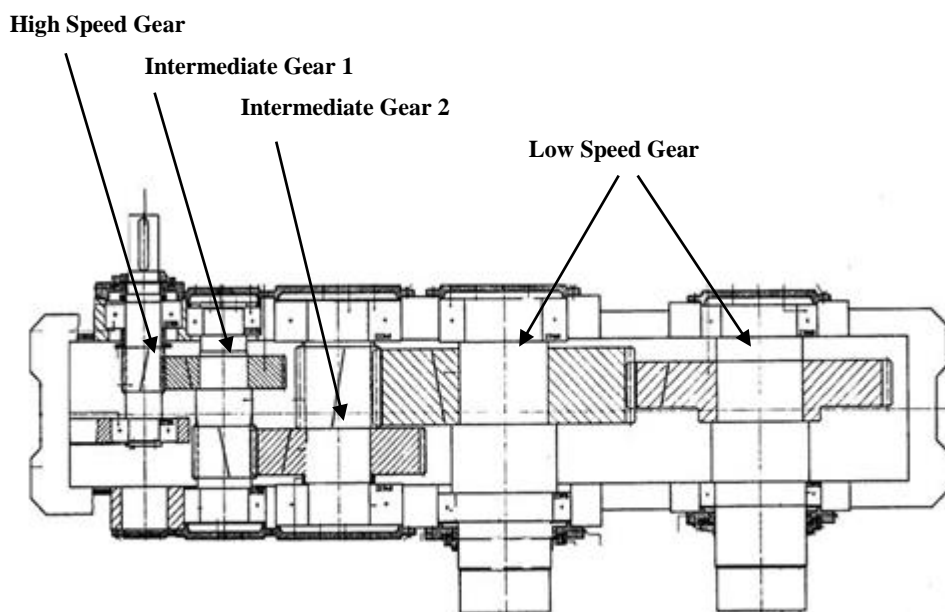
buah roda gigi miring *Intermediate Gear 2* telah mengalami kegagalan, dimana posisi kedua roda gigi tersebut dapat dilihat pada Gambar 1. Akibat kegagalan roda gigi miring pada *gear box Roller Press* tersebut mengakibatkan terhentinya proses *milling*. Hal ini akan mengakibatkan kerugian yang besar bagi perusahaan akibat berhentinya pengoperasian *Roller Press* ini. Agar kejadian ini tidak terulang lagi dimasa yang akan datang, perlu dilakukan analisis penyebab kegagalan dari roda gigi miring dengan mengetahui akar penyebab (*root cause*) kegagalan pada roda gigi tersebut dan

Gambar 1. Susunan roda gigi pada *gear box*

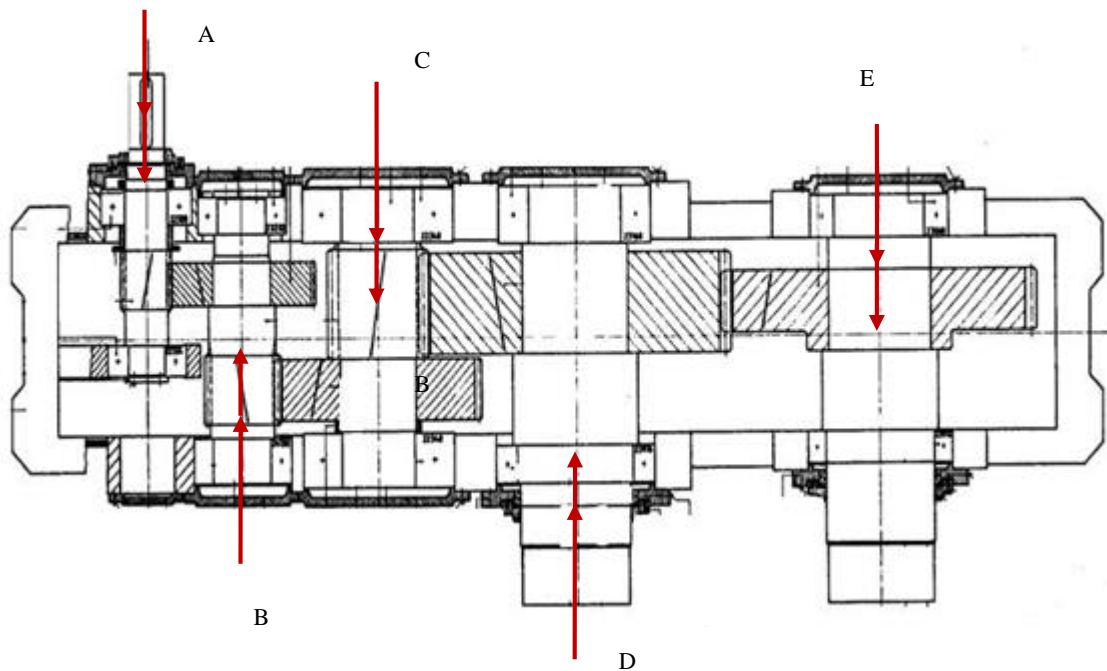
Gambar 12. Susunan roda gigi pada Gear box

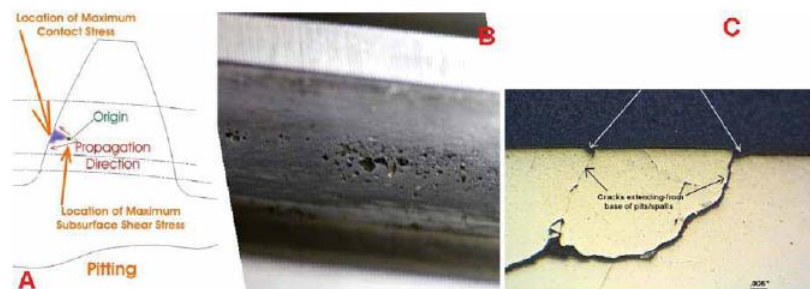
Fenomena *pitting* ini (Gambar 16) telah menjadi perhatian yang serius terutama pada roda gigi yang mengalami pembebanan yang cukup besar dengan kecepatan putaran yang rendah maupun kecepatan putaran yang tinggi [12]. Awal mula terbentuknya fenomena *pitting* terjadi *micro pitting* pada permukaan gigi, yang disebabkan oleh terbentuknya *crack* (retak) pada *sub-surface* permukaan roda gigi, sehingga mengakibatkan tegangan geser yang terjadi (Gambar 15) melebihi tegangan geser yang

Gambar 16. Fenomena *pitting* akibat beban dinamik, (a) Mulai terbentuknya *crack* pada *subsurface* permukaan gigi, (b) Terbentuknya *pitting* pada permukaan gigi, dan (c) Perambatan[12].

Penyebab terjadinya *pitting* sampai saat ini belum diketahui secara pasti. Beberapa teori menyatakan bahwa fenomena *pitting* ini terjadi pada saat *running in* atau saat roda gigi pertama kali dioperasikan [13]. Teori lain juga mengatakan bahwa *pitting* juga dapat terjadi karena beban yang bekerja cukup besar dengan lapisan pelumasan yang kurang baik sehingga akan menjadi resiko terbentuknya *micro pitting* [12].
