METAL: Jurnal Sistem Mekanik dan Termal

Recondition Cylinder Head Engine Wartsila Diesel 18V32DF

Hendri Van Hoten^a, Hairul Gustriranda^a, Nurbaiti^a

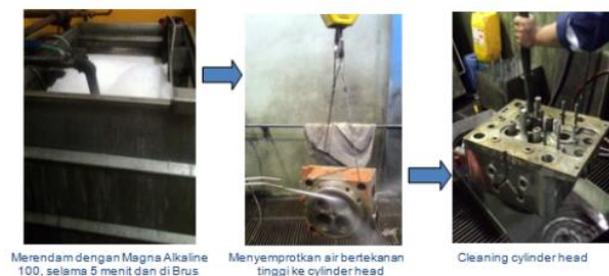
Gambar 2. Proses *cleaning*

Proses pembersihan pada permukaan *cylinder head* ini dilakukan untuk menghilangkan kotoran-kotoran, terak-terak, serta bagian korosi tipis pada permukaannya. Dalam proses *cleaning* ini digunakan cairan magna 100, solar, dan air. Cairan tersebut dituangkan pada permukaan *cylinder head* kemudian dilakukan proses *brus*, lalu dicuci menggunakan air. Proses *cleaning* pada permukaan *cylinder head* dapat dilihat pada Gambar 2.

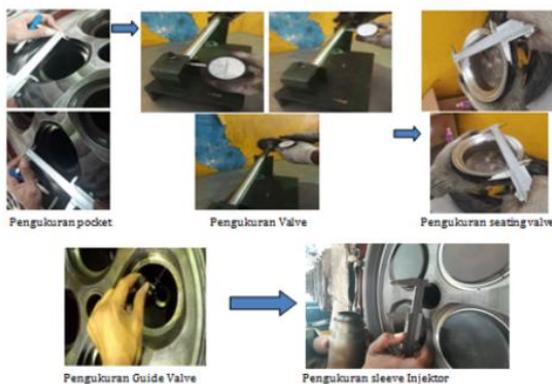
Gambar 4. Proses pengukuran dimensi komponen-komponen *cylinder head*

Pada tahap ini dilakukan pengukuran dimensi pada komponen-komponen *cylinder head*. Proses pengukuran dapat dilihat pada Gambar 4. Apabila terdapat ketidaksesuaian dengan ukuran standar, maka dilakukan proses *cutting* atau *grinding*. Proses *cutting* dilakukan menggunakan mesin *Chris –Marine VRL* seperti diperlihatkan pada Gambar 5. Pada proses *grinding* digunakan mesin *Grinding Chris-Marine BSP 30*. Bentuk mesin *grinding* yang digunakan ditampilkan pada Gambar 6.

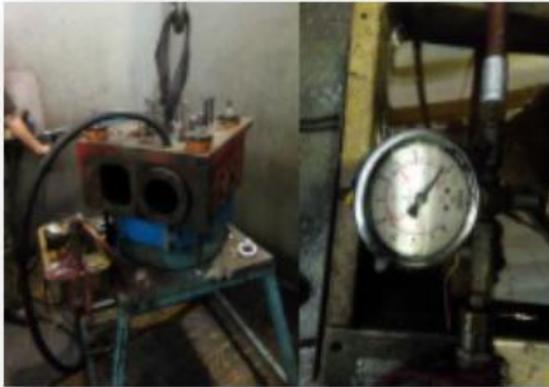
Gambar 8. Proses *Pressure test*

Pressure test dilakukan untuk melihat kebocoran pada sistem *cylinder head* yang telah direkondisi. *Pressure test* dilakukan dengan cara memasukan air pada bagian *cylinder* dan diberikan tekanan sebesar 10 bar. Selanjutnya dilakukan pengamatan pada bagian bawah *cylinder* apakah terdapat

tetes air atau tidak. Apabila tidak terdapat kebocoran maka *cylinder head* dapat diproses ke tahap selanjutnya. *Pressure test* dapat dilihat pada Gambar 8.
